Gebrauchtwagen-Check

Dacia
Bigster

Aktenzeichen
26096

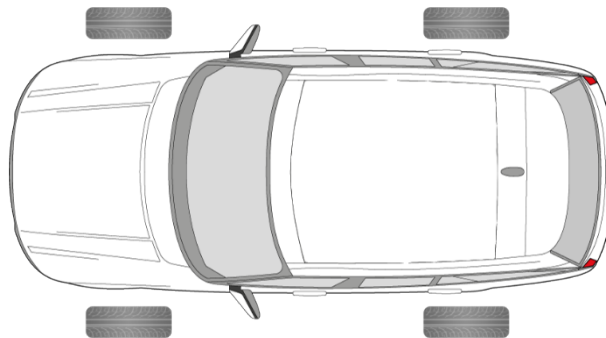
Bereifung

Dimension	215/60 R 18
Profiltiefe	6 mm
Hersteller	Continental
Art	Ganzjahr

Dimension	215/60 R 18
Profiltiefe	6,5 mm
Hersteller	Continental
Art	Ganzjahr

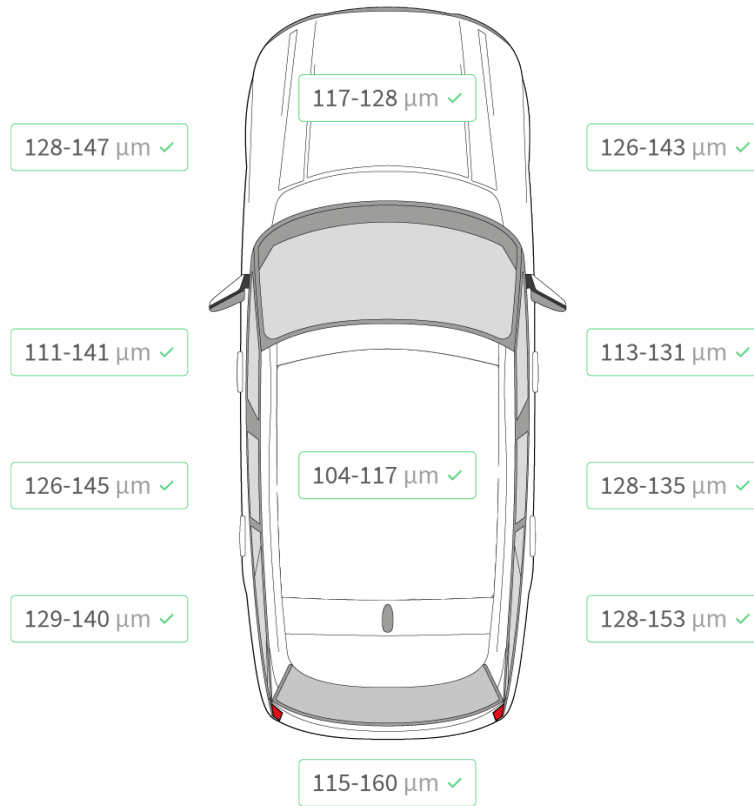
Lackschichtdicke

Bauteil	Messwerte (µm)
Kotflügel links	128, 147 ✓
Motorhaube	117, 128 ✓
Kotflügel rechts	126, 143 ✓
Fahrertür	111, 141 ✓
Beifahrertür	113, 131 ✓
Fondtür links	126, 145 ✓
Dach	104, 117 ✓
Fondtür rechts	128, 135 ✓
Seitenwand links	129, 140 ✓
Seitenwand rechts	128, 153 ✓
Hinten mittig	115, 160 ✓

Es sind keine Nachlackierungen / Unfallschäden festgestellt worden (Augenscheinlich / Lackschichtenmessung)
