# Gebrauchtwagen-Check

**BMW**  
**M3 Touring (G81)**

VIN **FT41009**  
Motorart **Benzin**  
Leistung **375 kW**  
Hubraum **2.993 ccm**  
Letzter Service

Aktenzeichen **26108**  
Laufleistung **36.517 km**  
Erstzulassung **12.06.2024**  
Nächste HU **06/2027**

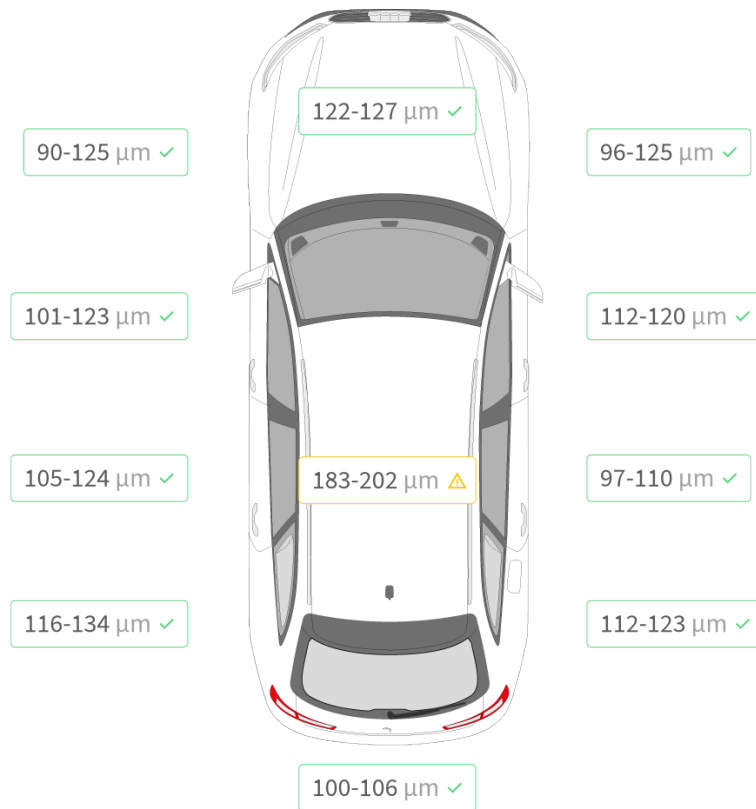
## Lackschichtdicke

Bauteil	Messwerte (µm)
Kotflügel links	90, 125 ✓
Motorhaube	122, 127 ✓
Kotflügel rechts	96, 125 ✓
Fahrtür	101, 123 ✓
Beifahrtür	112, 120 ✓
Fondtür links	105, 124 ✓
Dach	183, 202 ⚠
leicht erhöhte Lackwerte von Werk	
Fondtür rechts	97, 110 ✓
Seitenwand links	116, 134 ✓
Seitenwand rechts	112, 123 ✓
Hinten mittig	100, 106 ✓

Es sind keine Nachlackierungen / Unfallschäden festgestellt worden (Augenscheinlich / Lackschichtenmessung)

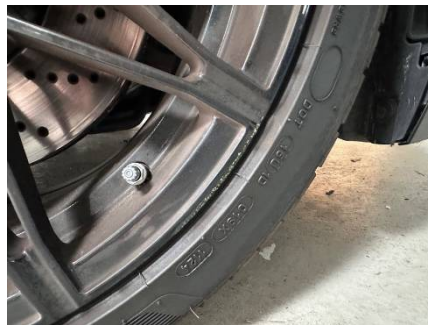
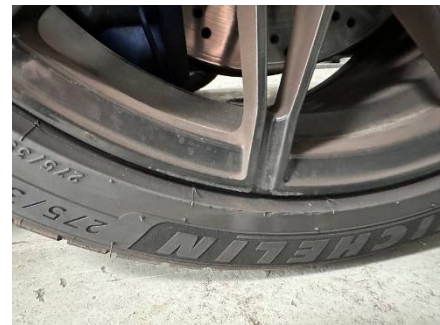
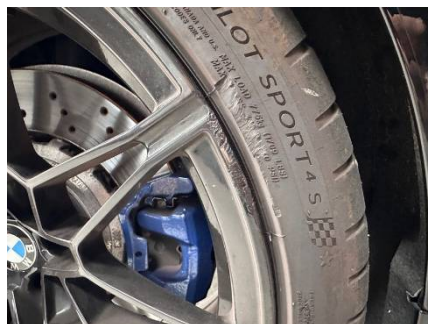
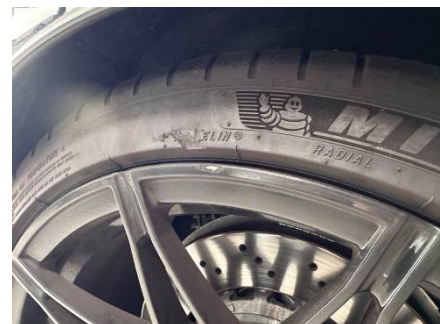
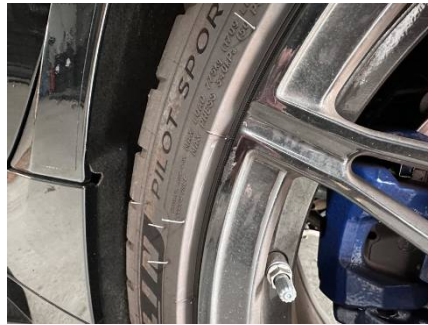
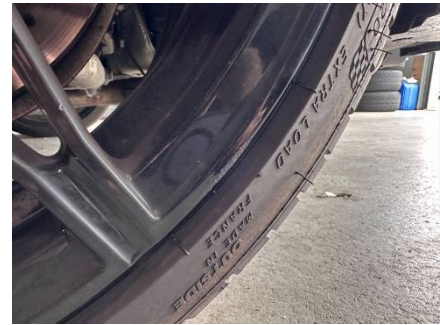
23 **Felgen**  
Felge v.r. / h.r. / h.l.: minimale Bordsteinschäden
