# Gebrauchtwagen-Check

Nissan  
Qashqai (J11E)

Aktenzeichen  
26111

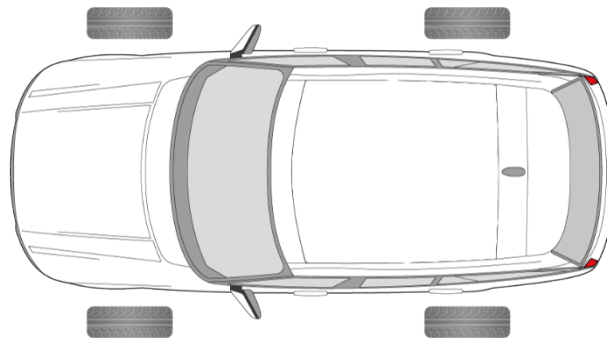
Dimension	225/45 ZR19 96W
Profiltiefe	5,5 mm
Hersteller	Michelin
Art	Sommer

Dimension	225/45 ZR19 96W
Profiltiefe	4,5 mm
Hersteller	Michelin
Art	Sommer

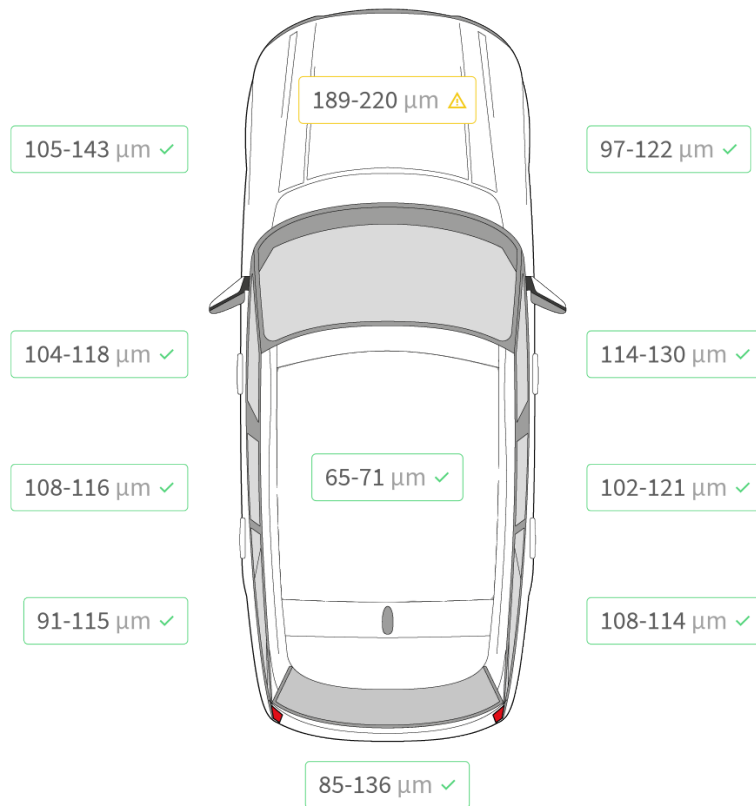
## Lackschichtdicke

Bauteil	Messwerte (µm)
Kotflügel links	105, 143 ✓
Motorhaube	189, 220 ⚠
Kotflügel rechts	97, 122 ✓
Fahrertür	104, 118 ✓
Beifahrertür	114, 130 ✓
Fondtür links	108, 116 ✓
Dach	65, 71 ✓
Fondtür rechts	102, 121 ✓
Seitenwand links	91, 115 ✓
Seitenwand rechts	108, 114 ✓
Hinten mittig	85, 136 ✓

Motorhaube erhöhte Lackwerte / Lackiert (Art und Umfang nicht näher bekannt)

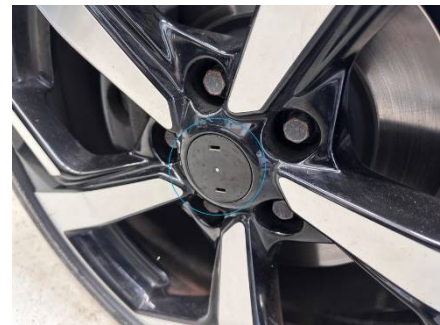
23 **Felgen**  
Felge v.l.: Nissan Zeichen fehlt
