# Gebrauchtwagen-Check

Hyundai  
i10 (AC3)

Aktenzeichen  
26114

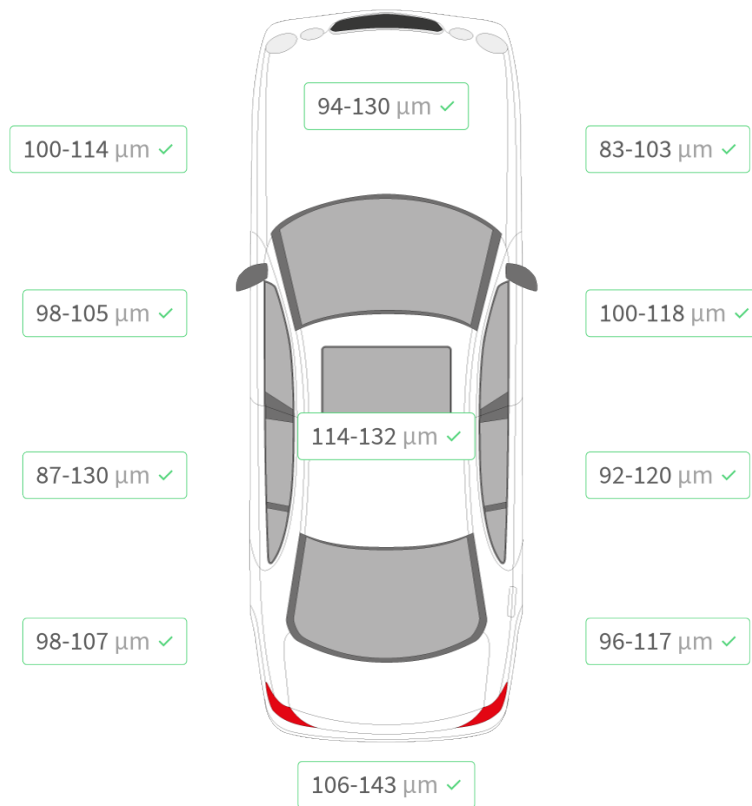
## Lackschichtdicke

| Bauteil | Messwerte (µm) |
| Kotflügel links | 100, 114 ✓ |
| Motorhaube | 94, 130 ✓ |
| Kotflügel rechts | 83, 103 ✓ |
| Fahrertür | 98, 105 ✓ |
| Beifahrertür | 100, 118 ✓ |
| Fondtür links | 87, 130 ✓ |
| Dach | 114, 132 ✓ |
| Fondtür rechts | 92, 120 ✓ |
| Seitenwand links | 98, 107 ✓ |
| Seitenwand rechts | 96, 117 ✓ |
| Hinten mittig | 106, 143 ✓ |

Es sind keine Nachlackierungen / Unfallschäden festgestellt worden (Augenscheinlich / Lackschichtenmessung)
