Gebrauchtwagen-Check

Volkswagen
up! (123/BL3)(10.2019->2022)

Aktenzeichen
25024

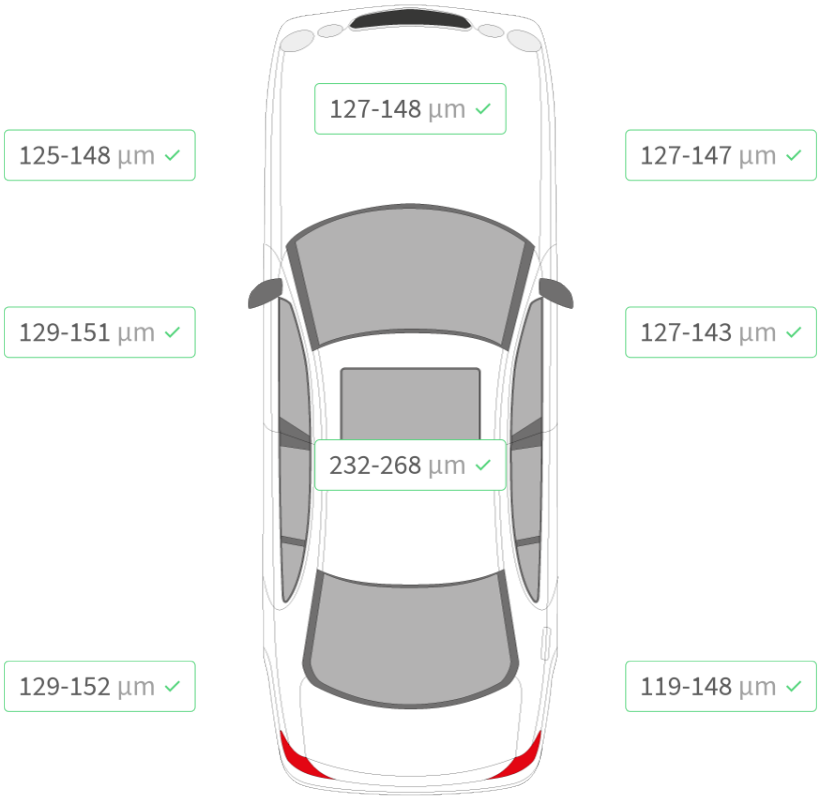
Lackschichtdicke

Bauteil	Messwerte (µm)
Kotflügel links	125, 148 ✓
Motorhaube	127, 148 ✓
Kotflügel rechts	127, 147 ✓
Fahrertür	129, 151 ✓
Beifahrertür	127, 143 ✓
Dach Dach schwarz	232, 268 ✓
Seitenwand links	129, 152 ✓
Seitenwand rechts	119, 148 ✓

Es sind keine Nachlackierungen / Unfallschäden festgestellt worden (Augenscheinlich / Lackschichtenmessung)
