AB BAUMANN
AUTOMOBILE GMBH

Gebrauchtwagen-Check

Volkswagen
Arteon (3H7)(03.2017->2020)

Aktenzeichen
25031

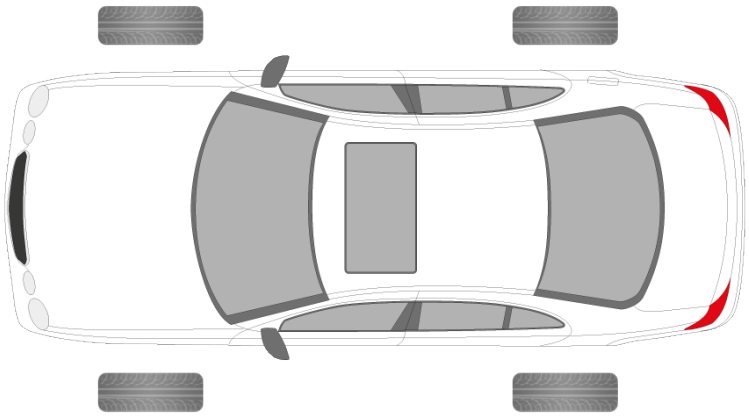
Bereifung

Dimension	245/35 R 20 95 Y
Profiltiefe	5.5 mm
Hersteller	Nexen
Art	Ganzjahr

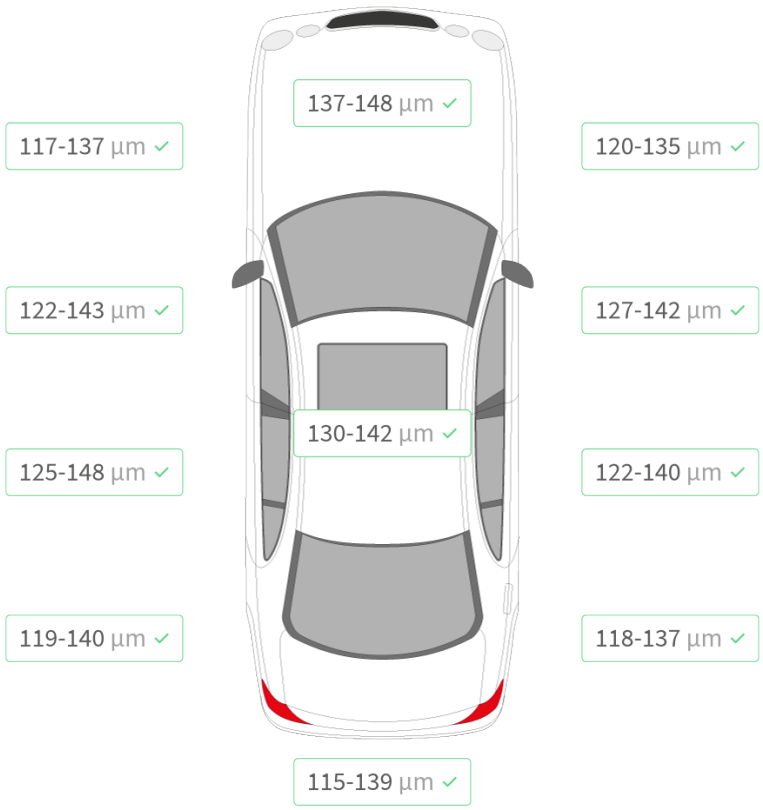
Lackschichtdicke

Bauteil	Messwerte (µm)
Kotflügel links	117, 137 ✓
Motorhaube	137, 148 ✓
Kotflügel rechts	120, 135 ✓
Fahrertür	122, 143 ✓
Beifahrertür	127, 142 ✓
Fondtür links	125, 148 ✓
Dach	130, 142 ✓
Fondtür rechts	122, 140 ✓
Seitenwand links	119, 140 ✓
Seitenwand rechts	118, 137 ✓
Hinten mittig	115, 139 ✓

Es sind keine Nachlackierungen / Unfallschäden festgestellt worden (Augenscheinlich / Lackschichtenmessung)

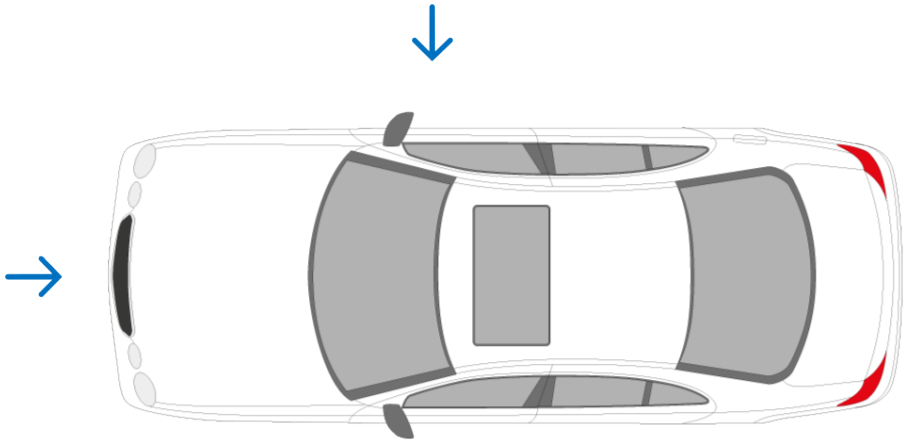
Anstoß-/Schadenbereich

Außenspiegel
Außenspiegelgehäuse verkratzt

Vorne mittig
unterhalb leicht verkratzt (kaum sichtbar bei stehendem Fahrzeug)
