Gebrauchtwagen-Check

Fiat
Scudo (506) Kasten

Aktenzeichen
25101

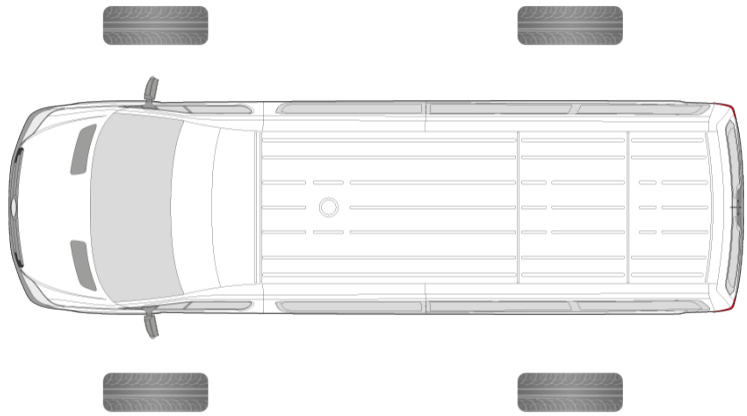
Reifen vorne rechts

Dimension	215/65 R 16 C 109/107
Profiltiefe	7,5 mm
Hersteller	Uniroyal
Art	Ganzjahr

Reifen hinten rechts

Dimension	215/65 R 16 C 109/107
Profiltiefe	8 mm
Hersteller	Uniroyal
Art	Ganzjahr

Reifen vorne links

Reifen hinten links

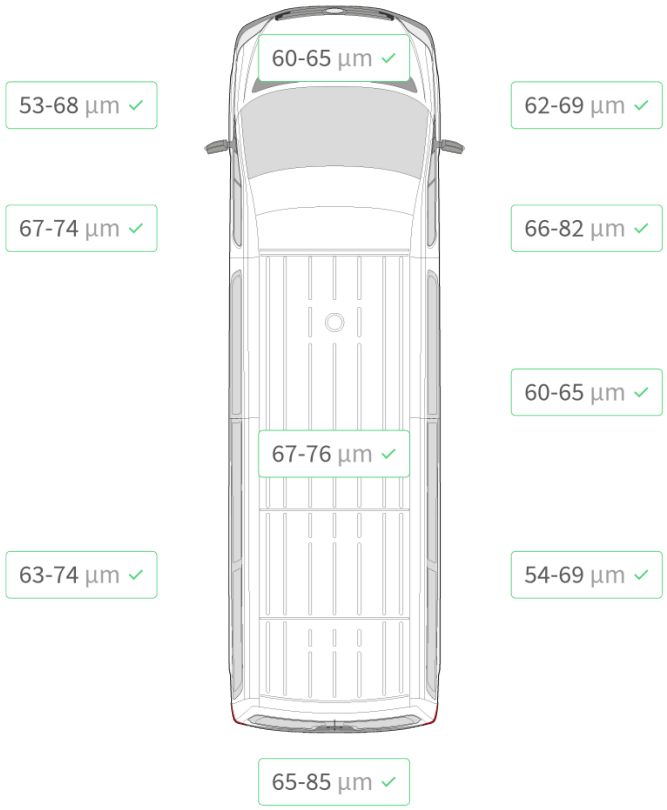
Lackschichtdicke

Bauteil	Messwerte (µm)
Kotflügel links	53, 68 ✓
Motorhaube	60, 65 ✓
Kotflügel rechts	62, 69 ✓
Fahrertür	67, 74 ✓
Beifahrertür	66, 82 ✓
Dach	67, 76 ✓
Fondtür rechts	60, 65 ✓
Seitenwand links	63, 74 ✓
Seitenwand rechts	54, 69 ✓
Hinten mittig	65, 85 ✓

Es sind keine Nachlackierungen / Unfallschäden festgestellt worden (Augenscheinlich / Lackschichtenmessung)
