Gebrauchtwagencheck

2404YA128

Fahrzeugart	Pkw
Aufbauart	Cabriolet
Fabrikat	Audi
Typ / Untertyp	S5 Cabriolet (F57)(11.2016->) / 3.0 TFSI quattro
KBA-Nummer	0588/BKV
Fahrzeug-Ident-Nummer	20712
	identifiziert anhand Kopie Zulassungsbescheinigung 1
Erste / Letzte Zulassung	22.08.2018 / 31.03.2022
Hubraum / Leistung	2.995 cm ³ / 260 kW
Motor	Motor 3,0 Ltr. - 260 kW V6 24V TFSI
Motorart / Zylinder / Motorbauart	Benzin / 6 / V-Motor
Abgascode	Euro 6
Getriebe / Anzahl der Gänge	Automatik / 8
Türen / Sitze	2 / 4
Leer- / zul. Gesamtgewicht / Nutzlast	1.915 / 2.340 / 425 kg
Länge / Breite / Höhe	4.692 / 1.846 / 1.382 mm
Anzahl Achsen / davon angetrieben	2 / 2
Antriebsart	Allradantrieb
Anzahl Vorbesitzer	2
Laufleistung abgelesen	46.416 km
Farbe	Ibisweiß Grau
Lackart	uni (2-Schicht)
Lackzustand	durchschnittlich
Allgemeinzustand	gut
Verkehrssicherheit	verkehrssicher
Karosseriezustand	gut
Zustand des Fahrwerkes	dem Alter und der Laufleistung entsprechend
Zustand des Innenraumes	gut

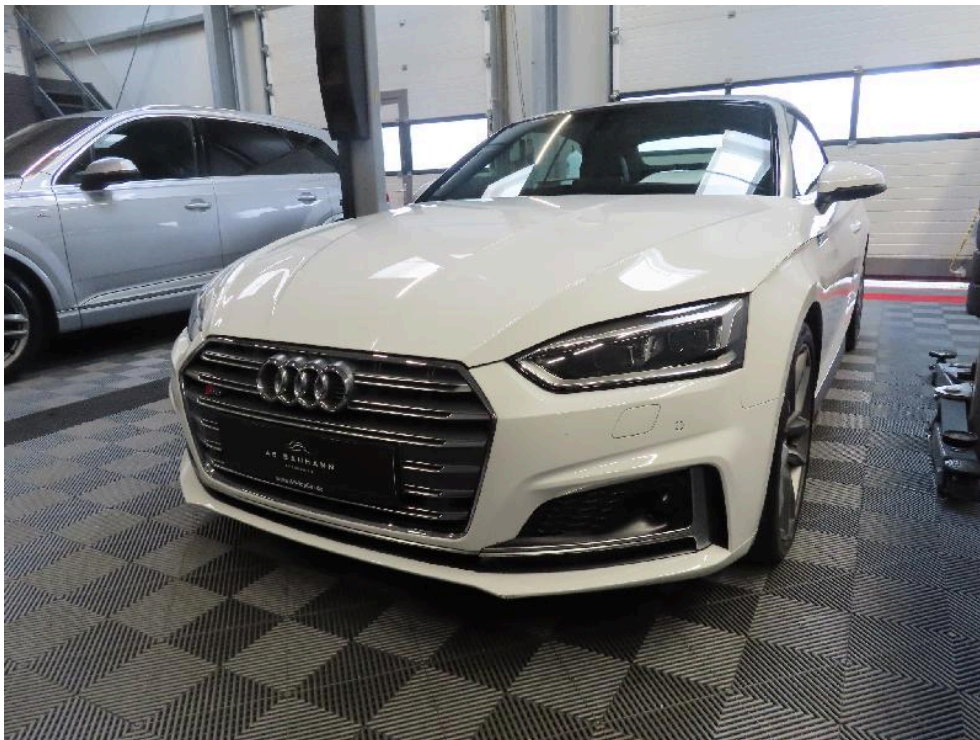
Bild: 1 Gesamtansicht vorn links

- Kotflügel und Stossstange vorne links Lackiert.
- Schramme Stoßstange v.l.
- Kratzer Mittelkonsole
