Gebrauchtwagen-Check

Ford
Mondeo Turnier (CNG)

Aktenzeichen
26091

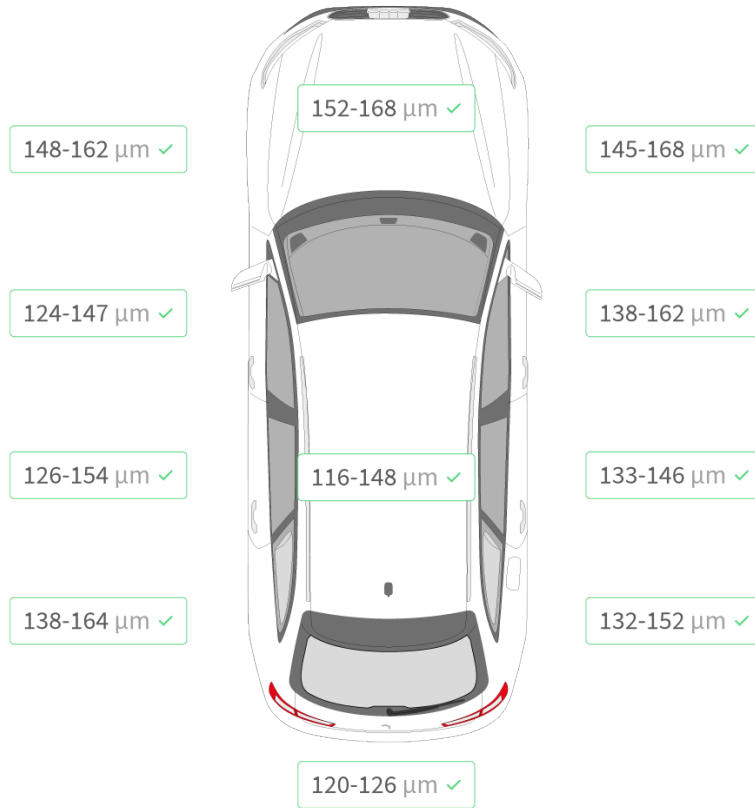
Lackschichtdicke

Bauteil	Messwerte (µm)
Kotflügel links	148, 162 ✓
Motorhaube	152, 168 ✓
Kotflügel rechts	145, 168 ✓
Fahrertür	124, 147 ✓
Beifahrertür	138, 162 ✓
Fondtür links	126, 154 ✓
Dach	116, 148 ✓
Fondtür rechts	133, 146 ✓
Seitenwand links	138, 164 ✓
Seitenwand rechts	132, 152 ✓
Hinten mittig	120, 126 ✓

Es sind keine Nachlackierungen / Unfallschäden festgestellt worden (Augenscheinlich / Lackschichtenmessung)
